SB, Montage van kit met motor en tandwielhuis, 536LiHE3, 520iHE3, 2020-02

Beschrijving

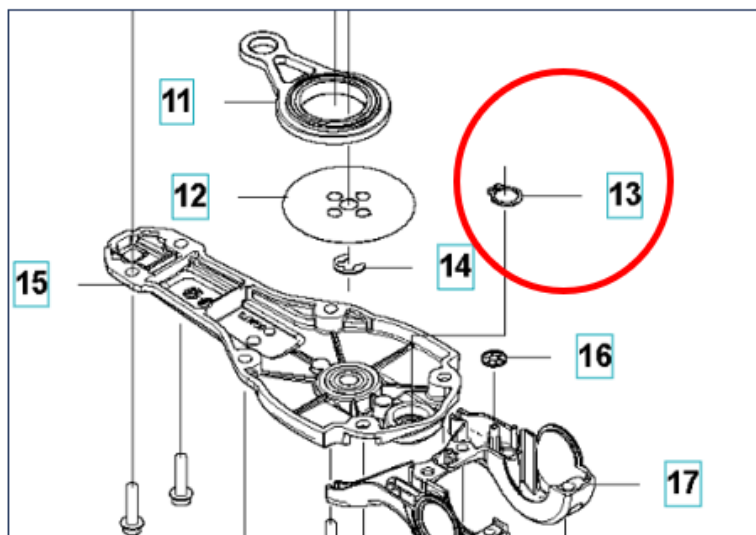
Afbeelding 1:

Als uw product is uitgerust met een borgveer die aan de tandheugel is bevestigd (positie 13, afbeelding 1), gooit u deze weg, omdat hij niet meer nodig is. In plaats daarvan wordt de motor met schroeven op zijn plaats gehouden.

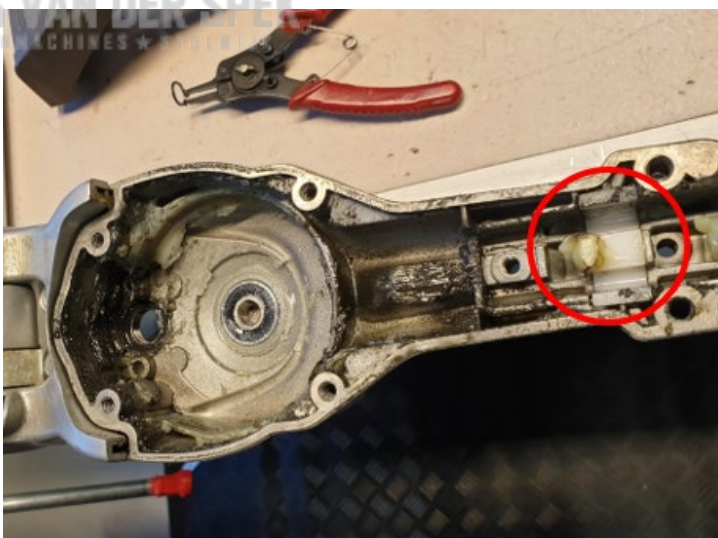
Afbeelding 2:

Vergeet bij het verplaatsen van de onderdelen van de tandwielkast naar het nieuwe tandwielkasthuis niet het kunststof inzetstuk (afbeelding 2), omdat dit niet in het nieuwe tandwielkasthuis is opgenomen.

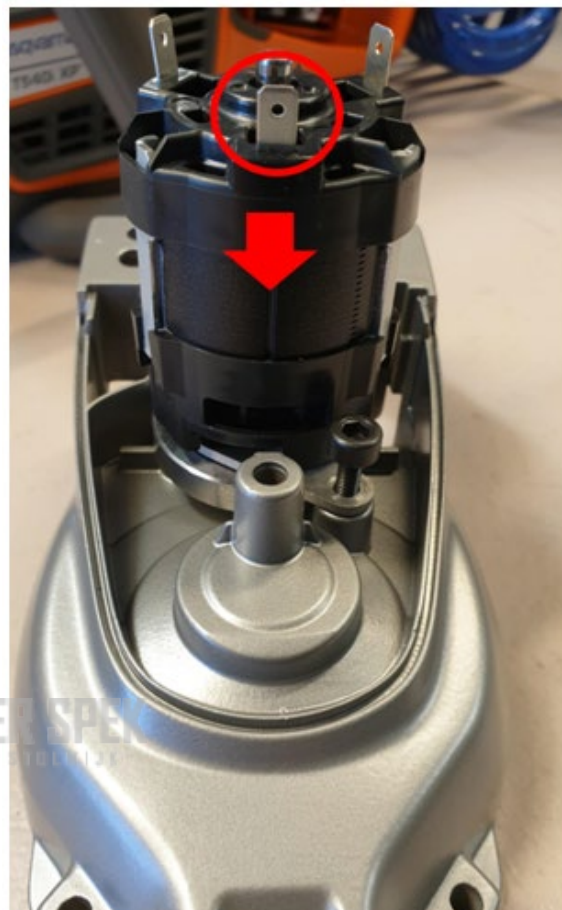
Afbeelding 3:

Plaats de motor bij het monteren met de klem naar voren in de richting van het maaidek, anders kan de luchtgeleider niet op zijn plaats worden aangebracht (afbeelding 3).

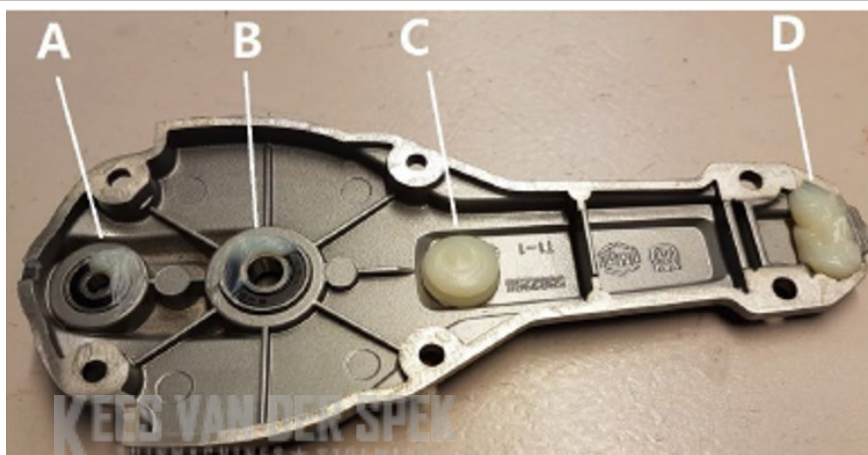
Punt	Hoeveelheid
A	0,5 g
B	0,5 g
C	1,5 g
D	1,5 g

Afbeelding 4: Deksel - gebruik de voorgeschreven hoeveelheid vet op elk punt

Smeer de in afbeelding 4 en 5 aangegeven punten. Breng vet aan in zowel het huis als het deksel, maar niet in de lagergaten. Gebruik nooit meer vet dan aangegeven in afbeelding 4 en 5, omdat dit de prestaties van het product en de gebruiksduur van de accu nadelig kan beïnvloeden. Gebruik alleen het vet dat in dit bulletin wordt vermeld, zie sectie *Onderdeleninformatie*.

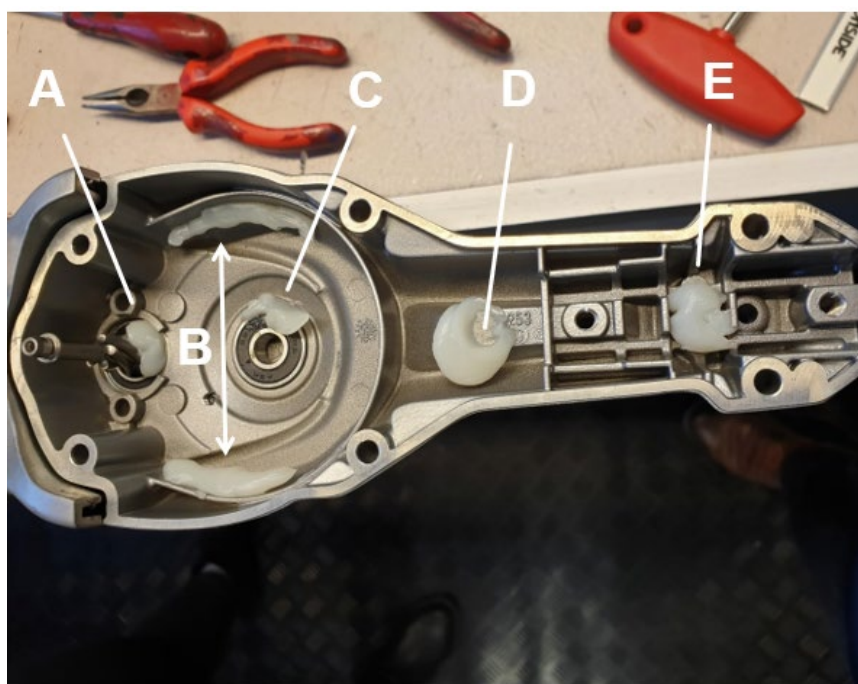
Punt	Hoeveelheid
A	0,5 g
B	1,5 g
C	0,5 g
D	1,5 g
E	1,5 g

Afbeelding 5: Huis - gebruik de voorgeschreven hoeveelheid vet op elk punt

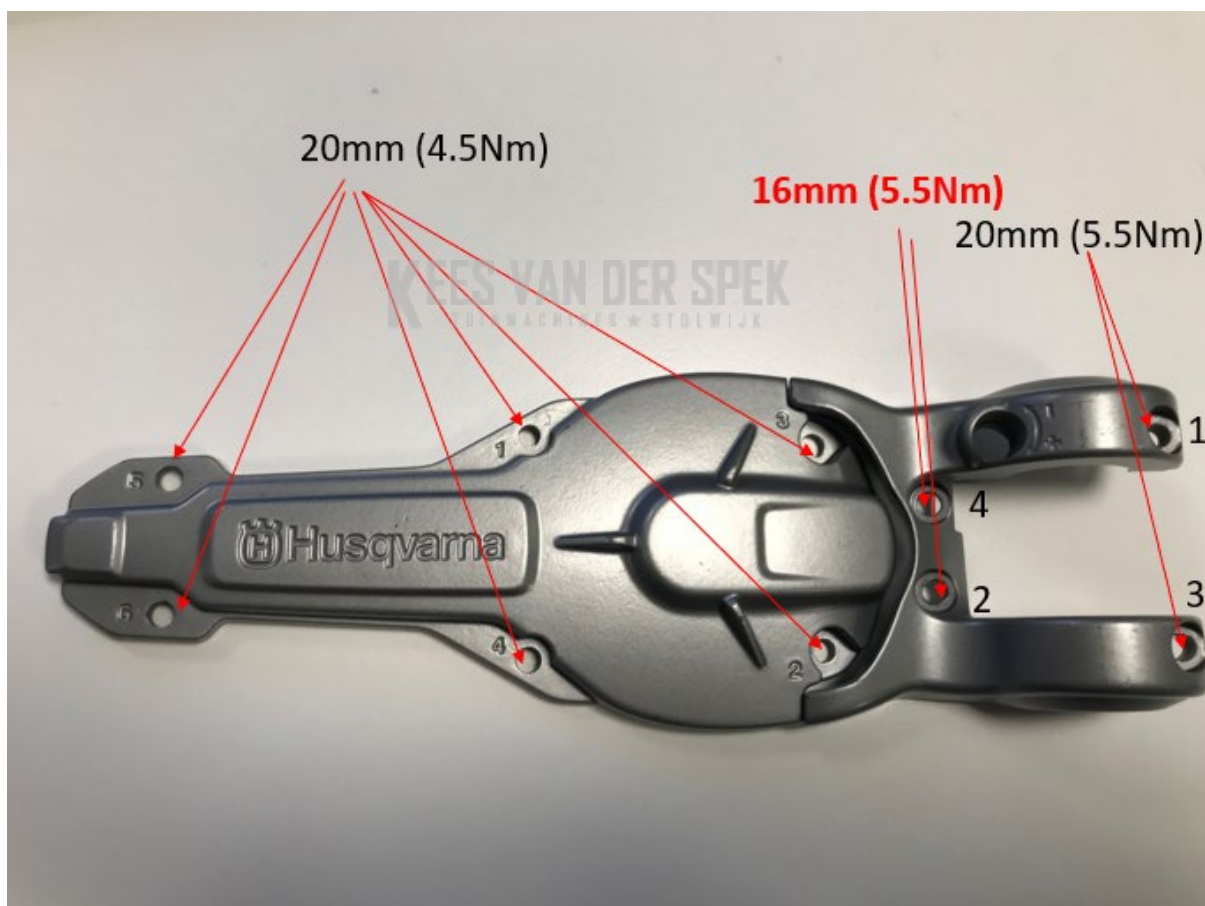
Afbeelding 6:

Belangrijk: Let op: twee schroeven uit de kit zijn korter (16 mm) en moeten worden aangebracht in positie 2 en 4, zoals rechts aangegeven (in rood) in afbeelding 6. Draai de schroeven kruiselings vast in de aangegeven volgorde (1-4) en met het in afbeelding 6 aangegeven koppel.

Draai bij het vastdraaien van het deksel de schroeven kruiselings vast in de volgorde van de cijfers die bij elk gat in het deksel (1-6) zijn gestanst. U hoort een ploppend geluid wanneer het lager zich in de juiste positie bevindt. Als u dit niet hoort, tikt u voorzichtig met een rubberhamer op het deksel. Wanneer u het ploppende geluid hoort, is de tandwielkast correct gemonteerd.

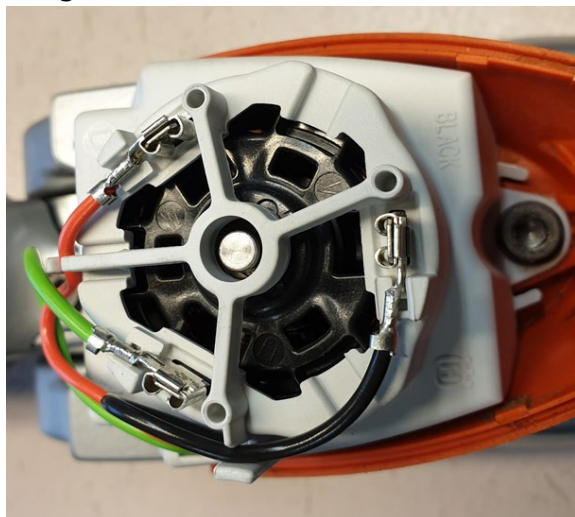
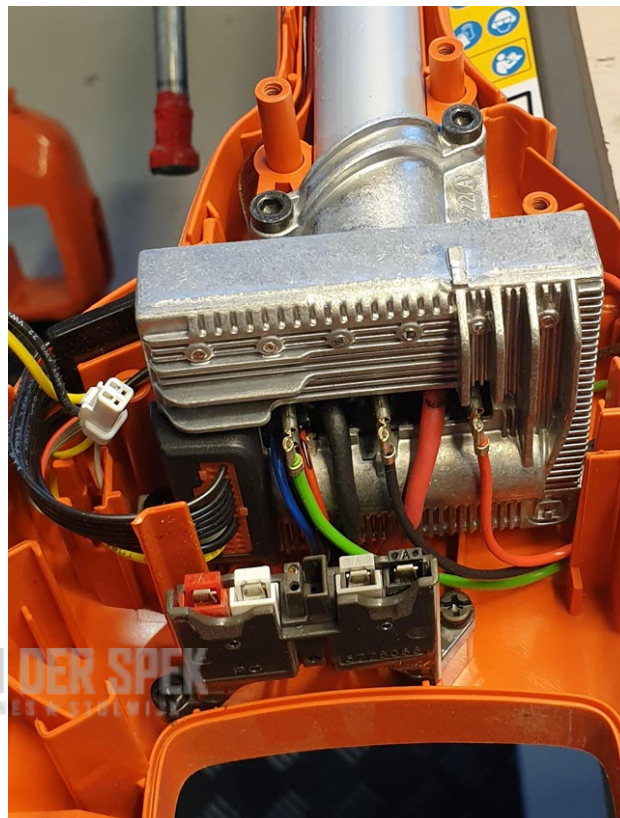
Beschrijving van de manier waarop contacten op de motor en de regelenheid worden aangebracht

Wij raden u aan de bedrading altijd te vervangen, omdat goed contact met de motor essentieel is voor langdurige prestaties en werking. Let op: wees voorzichtig wanneer u de nieuwe kabelboomaansluitingen op de motor drukt. Raadpleeg SB B1180039A-07 indien u twijfelt over de juiste procedure.
